## БЮЛЛЕТЕНЬ по ГАРАНТИИ

| Бюллетень №: | TK-01 |
| Тема: | Промежуточная проверка ХОУ |
| Модель, серия: | Thermo King UT1400R |

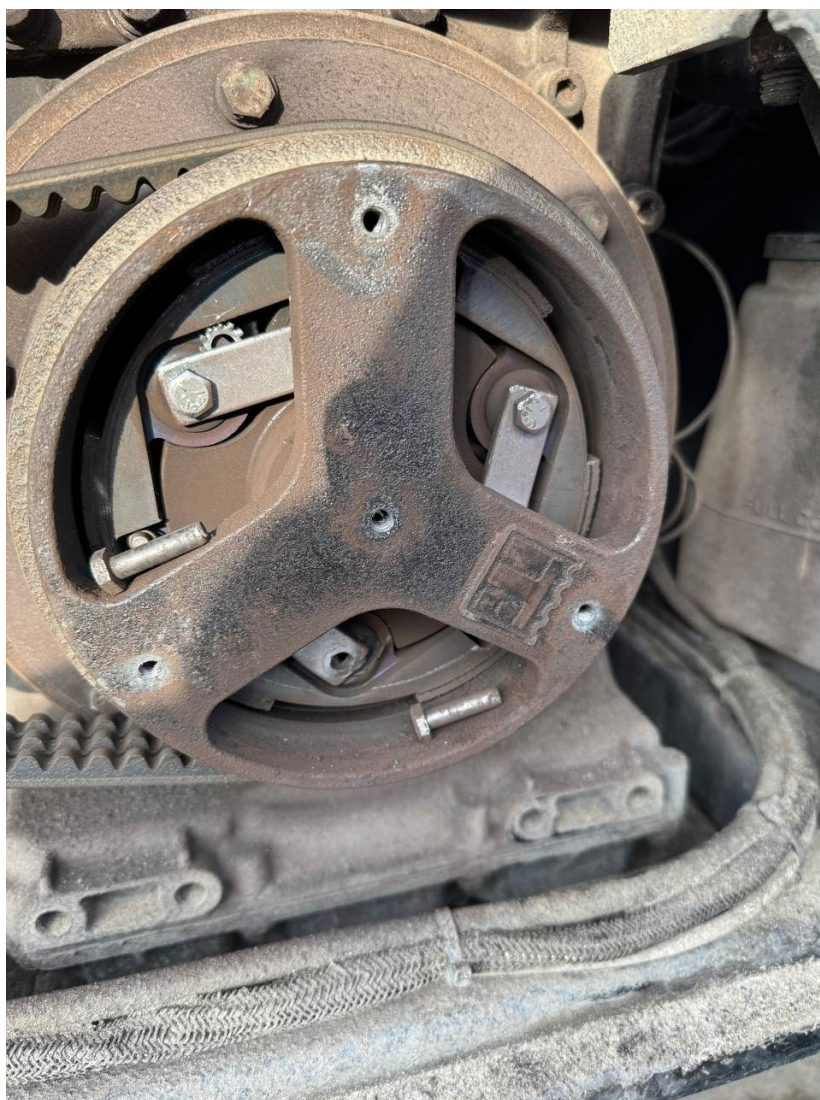
**Фото 1**

*Пример из-за не выдержанного момента затяжки происходит разрушение болтовых соединений крепления колодок сцепления.*

| 3 | Осмотр сцепления агрегата, включая проверку моментов затяжек болтовых соединений | Проверить момент затяжки болтовых соединений крепления колодок сцепления – 13 Н*м., со снятой предварительно защитной крышки. |

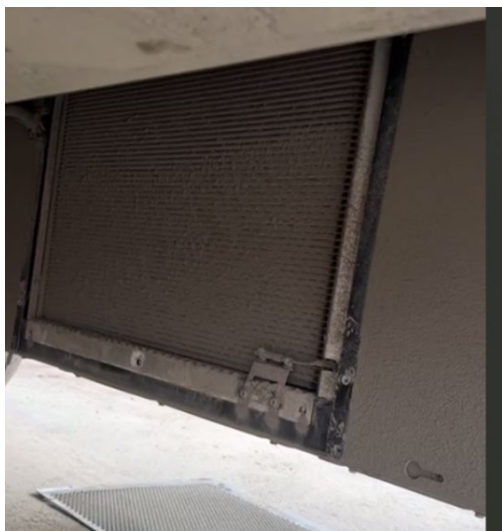
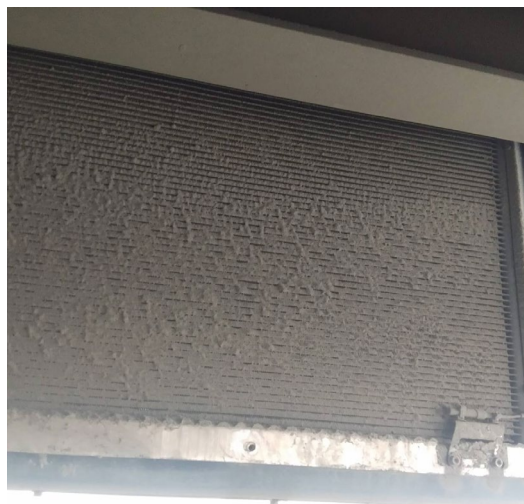
**Фото 2**

*Пример загрязнения радиатора конденсатора, когда необходимо произвести мойку.*

При выявлении в ходе визуального осмотра сильного загрязнения радиатора конденсатора предложить клиенту произвести технологическую мойку радиатора на коммерческой основе.
